# SHAFT GROUNDING ASSEMBLY

## プロペラ軸アース装置

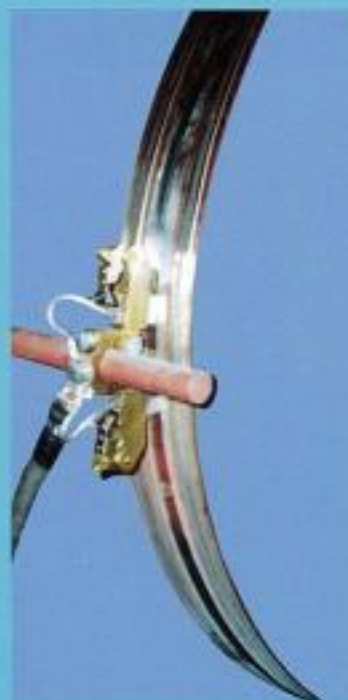
プロペラ軸アース装置は銀合金バンド、銀／黒鉛ブラシ及びホルダー、軸／船体電位差計から構成されております。特にバンド並びにブラシは接地抵抗の小さい銀合金を採用しております。

銀バンド及びブラシ／ホルダー

軸／船体電位差計の指示値は50mV以下に保持する必要があります。この電位差が50mVを越えた場合には、きれいな布、又は揮発性の溶剤（アルコール等）にて銀合金バンド及び銀ブラシを念入りに清掃してください。

この作業後においても電位差が50mV以下にならない場合にはブラシ・ホルダーのスプリングの強弱、銀合金バンドの磨耗並びに取付状態、銀ブラシの消耗程度、配線等を点検して原因を探し、補修して下さい。

銀ブラシの寿命は通常1～2年位ですが、銀合金バンドの取付状態並びに接続面の仕上げ具合や銀ブラシの押さえスプリングの強さ、保守／調整によって大きく影響を受けますのでご注意ください。

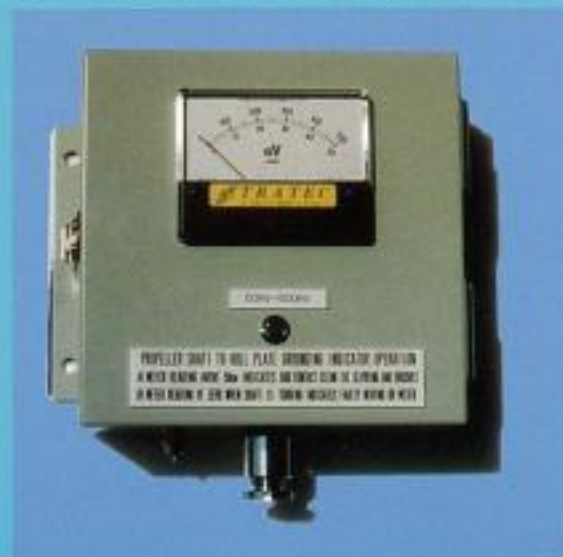
船体電位差計
